# 工贸企业有限空间作业较大事故 典型案例汇编

应急管理部执法工贸局

2024年3月

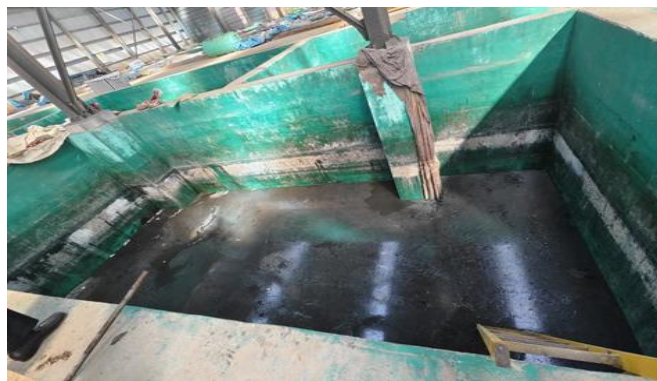
图1 发生事故的腌制池

发生事故的腌制池长9.5米、宽5米、深3.5米，采用砖砌结构。该公司于2023年7月下旬已将萝卜从腌渍池捞出，池内残留少量萝卜和腌渍污水，深度约0.8米，至事发当日已放置约1个月。

事故腌渍池污水抽排过程中，作业人员未采取有效防控措施，擅自进入腌渍池中清理堵塞水泵的杂物，硫化氢在有限空间内持续快速释放，达到可立即威胁生命和健康浓度，导致事故发生。施救人员未采取正确的安全防护措施而盲目施救，导致事故进一步扩大。

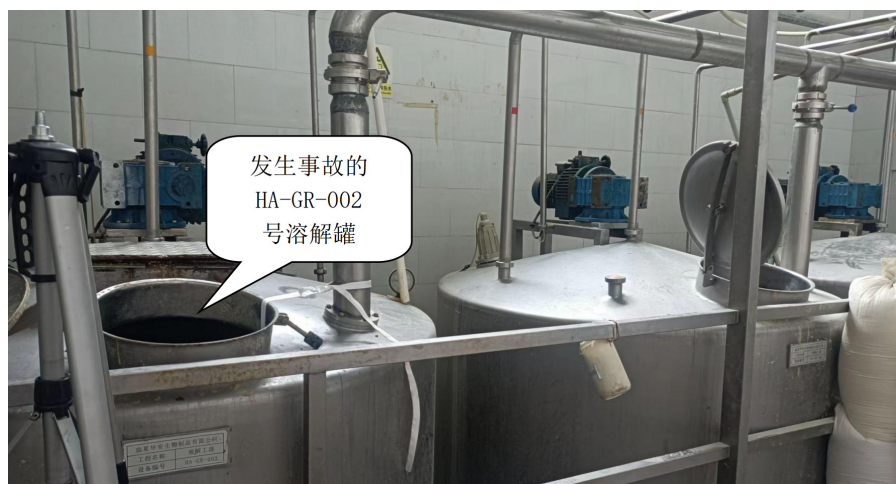
图 3 发生事故的溶解罐

事故发生在干酪素生产车间。干酪素生产工艺主要包括原料粉碎、原料溶解、过滤分离、点酸中和、压滤烘干 5 个工序。事故发生部位为原料溶解工序的 1 号溶解罐，该罐高 2.3 米，直径 1.8 米，顶部设有直径为 0.4 米的人孔。

华安生物未严格执行工艺控制要求，致使残留物料发酵产生的硫化氢、氰化氢等有毒有害气体聚集，现场作业人员未经有限空间安全教育培训，未按照有限空间作业要求违章进入罐体作业，导致事故发生；发生事故后，现场救援人员未按照有限空间救援要求，违章指挥、盲目施救，导致事故扩大。

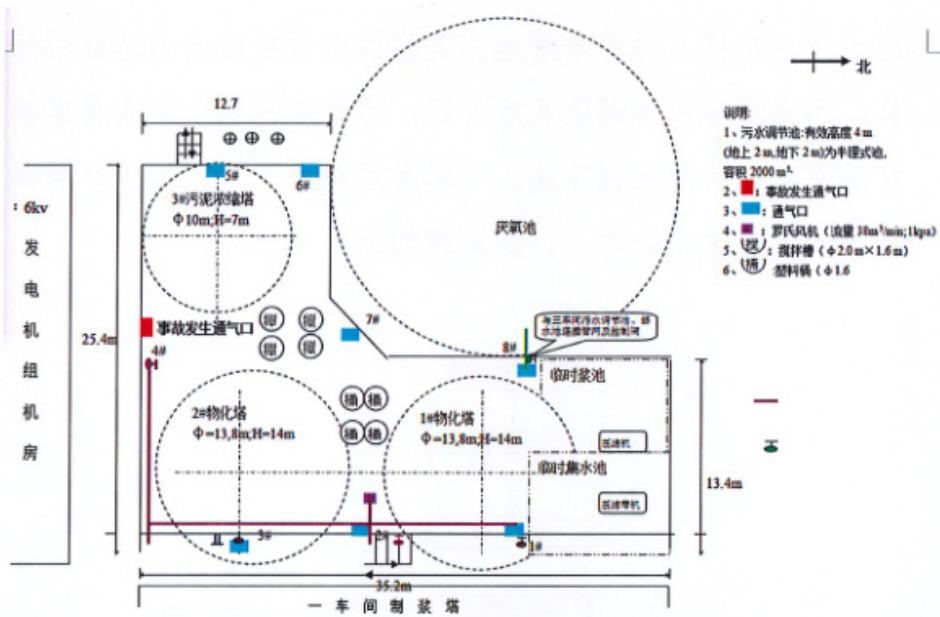
图9 一车间污水调节池平面布置

一车间和三车间各设有一套污水处理系统。事故发生在—车间污水调节池（又称事故应急池）。该污水调节池为半地下池，有效高度4米（地上2米，地下2米），容积约2000立方米；池面平台设置有8个通气口（规格约1.5米×0.8米），平时以活动格栅覆盖（未上锁）；在东南角池面平台下约2米处设置有一个入孔（直径为0.6米）。

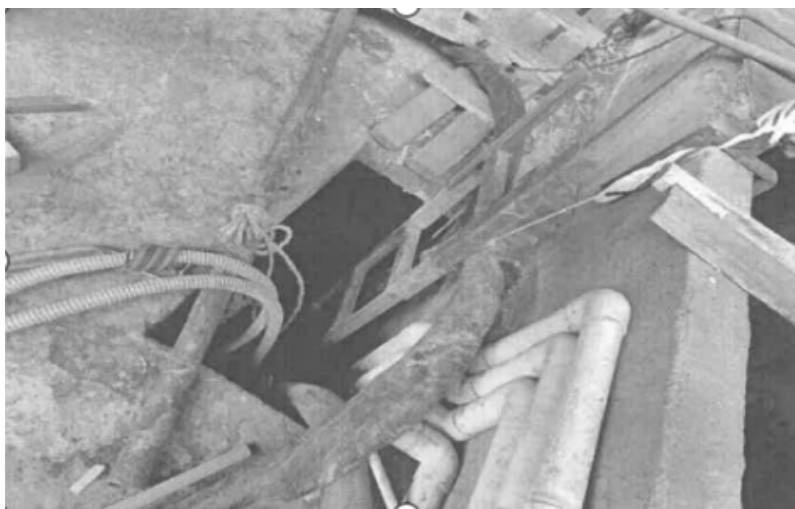
图 10 事故白水池入口

事故发生地点为立丰纸厂第三生产线地下的白水池。该白水池为半封闭式，高约 2.96 米，为梯形状，池内分隔两仓，两仓底部相通，白水池内污水位约 0.37 米，进出口为 0.9\*0.5 米长方形。平常每月要进入白水池清洗作业 1 至 2 次。

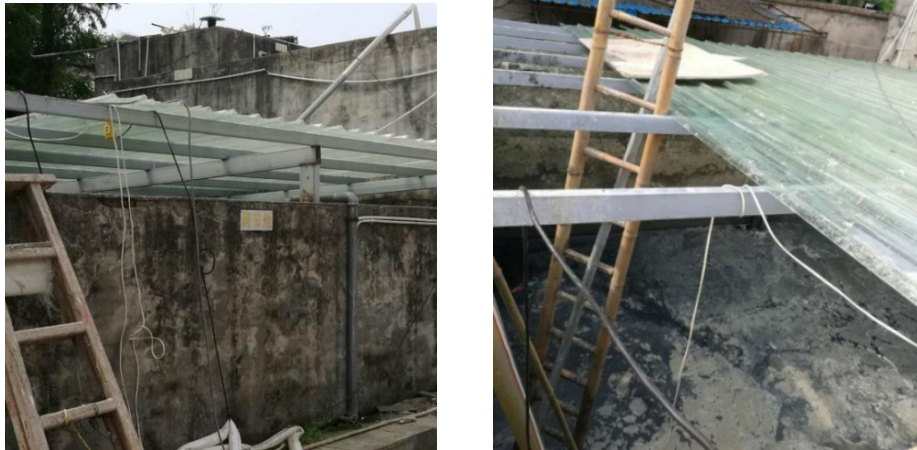
图 14 污水调节池

事故发生在污水处理站的污水调节池。该污水调节池为砖混结构建筑，池深 3.1 米，长 5.7 米，宽 5.6 米，为减少污水调节池散发的恶臭气味对周边环境和居民生活的影响，2019 年 3 月，调节池池口上方增设了可揭开的塑料顶棚。该污水调节池一般 1~2 个月清污一次。

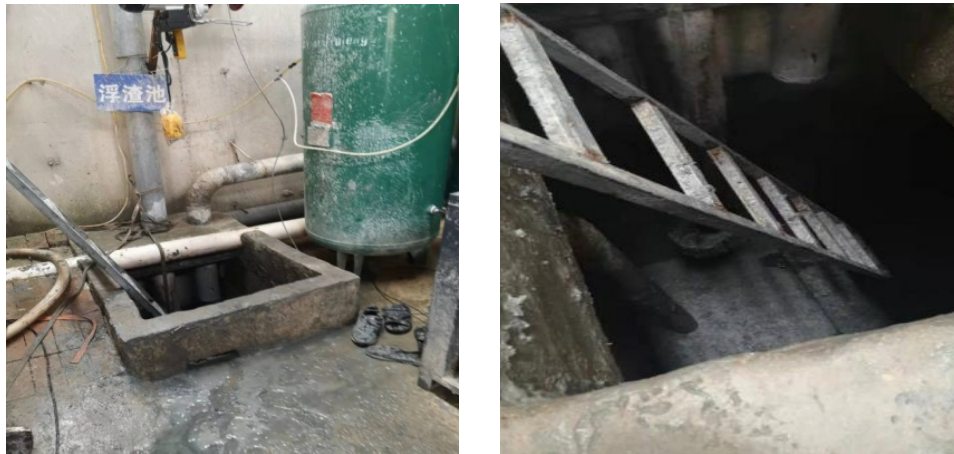
图 16 发生事故的浮渣池

事故浮渣池长 6 米、宽 3 米、高 3 米，位于地面以下，左上角留有 1 米见方出入口，事发时池底存有 0.3 米深污泥；浮渣池内设有 1 台污泥潜水泵。
