# 职业卫生技术报告公开信息表

XAL/ZPJL-2016-162

| 项目名称 | 中石化中原石油工程有限公司工程服务管理中心职业病危害现状评价 | | | | |

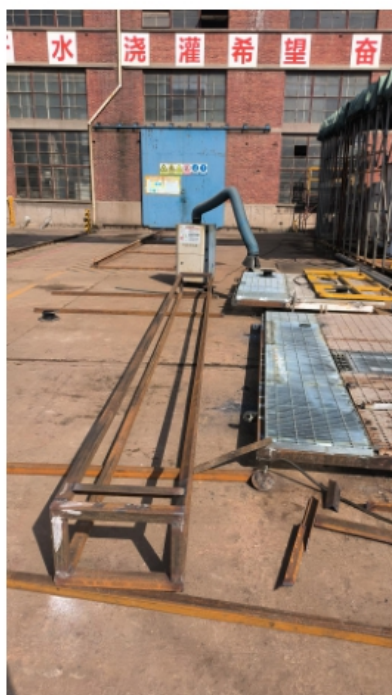
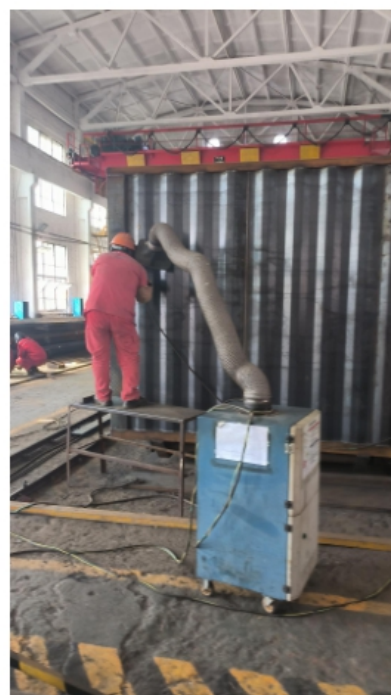
焊烟除尘器

| | 5 | 职业病防护设施 | 部分符合 | 移动式焊烟除尘器不能全面覆盖所有电焊点位。 |

| 4 | 焊接工件较大焊点呈线形时，作业过程中需要随时移动焊 | 加强教育培训，要求电焊作业人员及时调整焊烟除尘器或工件位置，以保证防 | | |

| | | | | |
|---|---|---|---|---|
| | <table><tr><td></td><td>烟除尘器罩口方能达到防护效果,实际作业过程中执行难度较大。</td><td>护效果。</td></tr></table> | | 烟除尘器罩口方能达到防护效果,实际作业过程中执行难度较大。 | 护效果。 |
| | 烟除尘器罩口方能达到防护效果,实际作业过程中执行难度较大。 | 护效果。 | | |
| 技术审查专家组<br>评审意见 | 1、补充完善评价依据;<br>2、完善评价范围、评价方法;<br>3、完善职业病防护设施与应急救援设施调查评价;<br>4、完善职业卫生管理的调查与评价;<br>5、完善近三年职业病危害因素检测、职业健康检查资料收集、分析、评价;<br>6、根据存在的问题,提出针对性意见建议;<br>7、专家提出的其他意见。 | | | |
