# 工贸企业有限空间作业较大事故 典型案例汇编

应急管理部执法工贸局

2024年3月

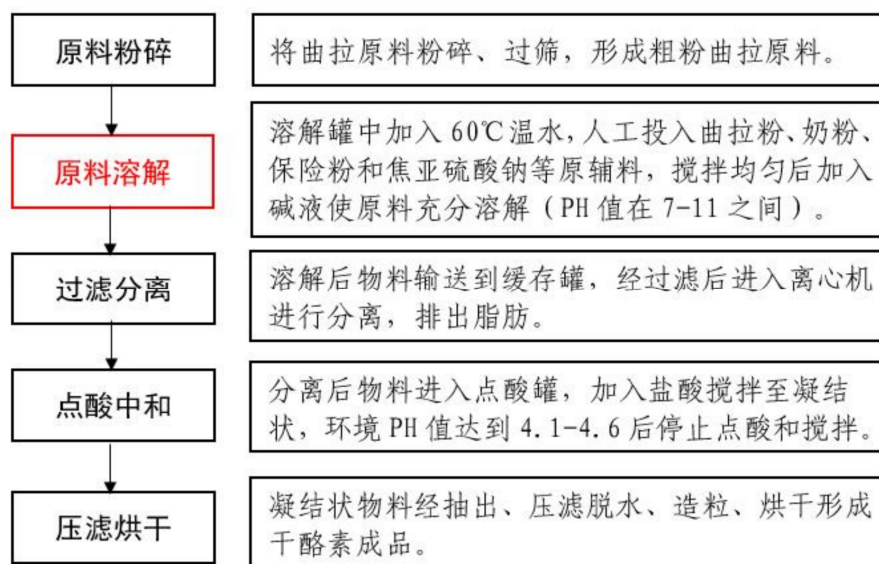
图 2 干酪素生产工艺流程

事故发生在干酪素生产车间。干酪素生产工艺主要包括原料粉碎、原料溶解、过滤分离、点酸中和、压滤烘干 5 个工序。事故发生部位为原料溶解工序的 1 号溶解罐，该罐高 2.3 米，直径 1.8 米，顶部设有直径为 0.4 米的人孔。

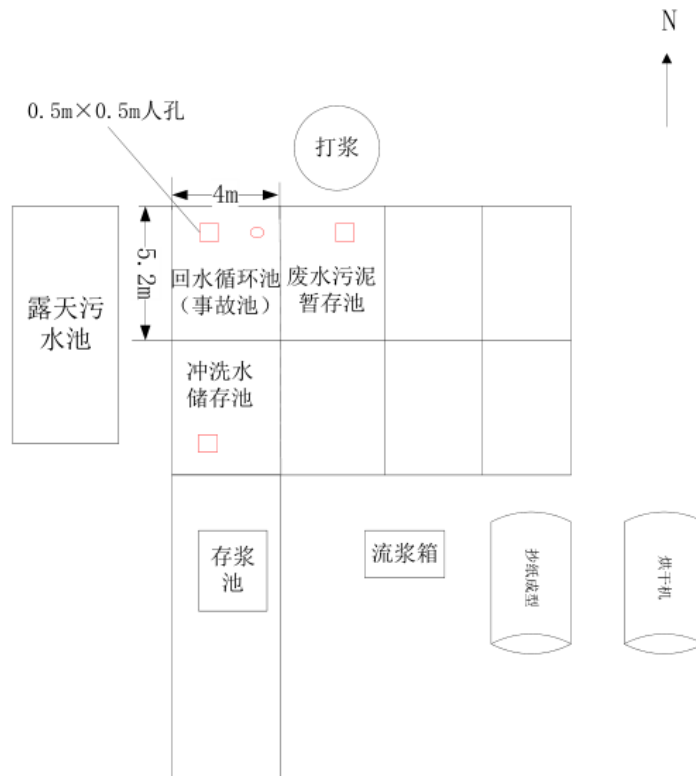
图 8 生产线平面布置

事故发生在武某玉承租厂房回水循环区的回水循环池，位于厂房西北角，共8个水池，水池用水泥盖板封闭。回水循环池长时间使用后池底会有沉淀物，主要由泥浆和纸浆组成，需要不定期清理。事故发生在北侧最西端的回水循环池，尺寸约为5.2m×4m×3.2m，水泥盖板上留有0.5m×0.5m的人孔和直径为15cm的圆形管道孔。

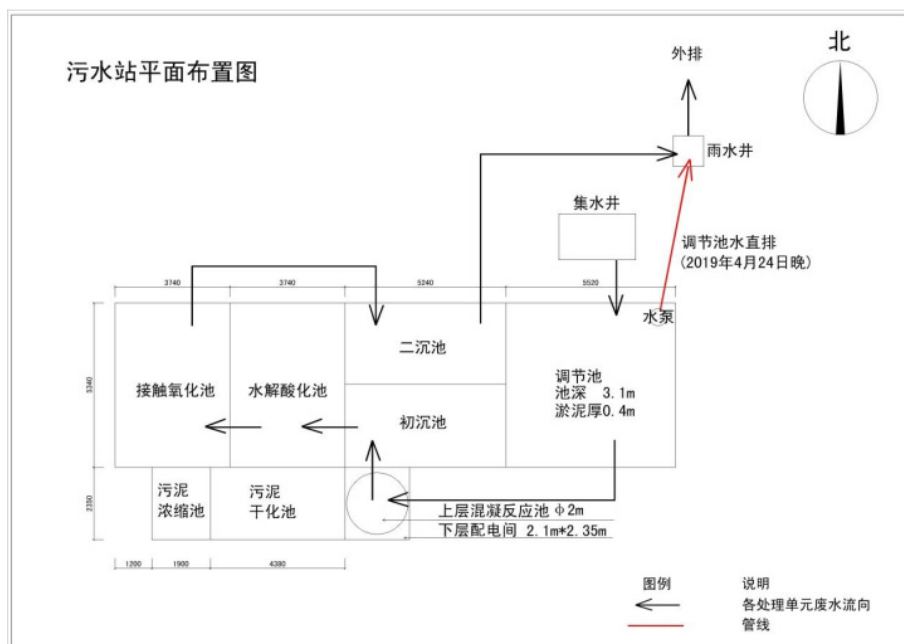
图 13 污水处理站平面布置

事故发生在污水处理站的污水调节池。该污水调节池为砖混结构建筑，池深 3.1 米，长 5.7 米，宽 5.6 米，为减少污水调节池散发的恶臭气味对周边环境和居民生活的影响，2019 年 3 月，调节池池口上方增设了可揭开的塑料顶棚。该污水调节池一般 1~2 个月清污一次。

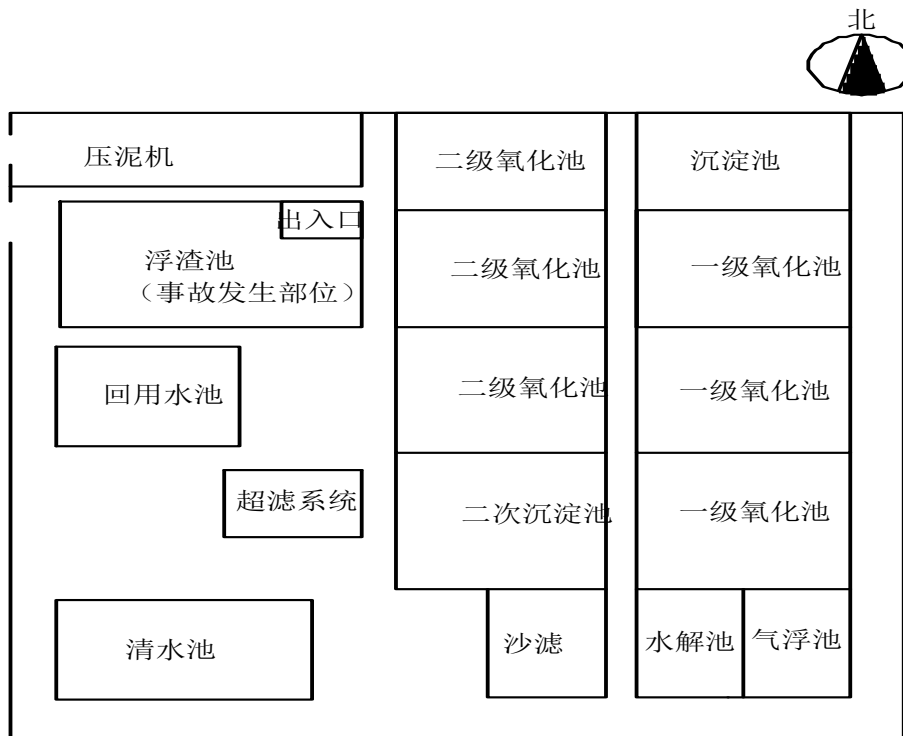
图 15 污水处理车间平面布置

事故浮渣池长 6 米、宽 3 米、高 3 米，位于地面以下，左上角留有 1 米见方出入口，事发时池底存有 0.3 米深污泥；浮渣池内设有 1 台污泥潜水泵。
