# 职业卫生技术报告公开信息表

XAL/ZPJL-2016-162

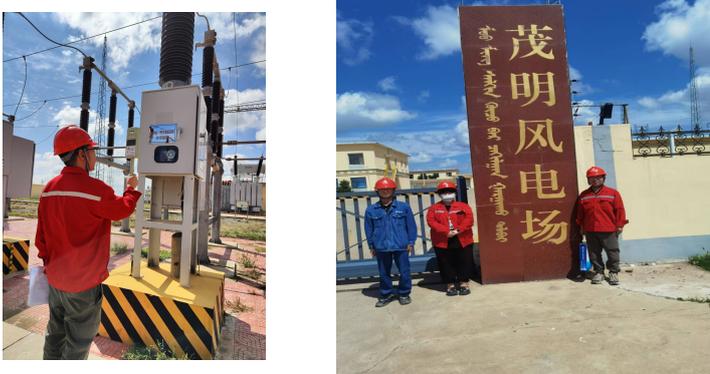
建设单位（用人单位）名称	华能包头风力发电有限公司				
建设单位（用人单位）地址	包头市正北方约 140 公里达茂旗境内	建设单位（用人单位）联系人	赵亚雄		
项目名称	华能包头风力发电有限公司职业病危害因素检测报告				
项目简介	华能包头风力发电有限公司茂明风光电站是位于包头市正北方约 140 公里达茂旗境内,距离白云鄂博矿区约 25 公里。风光电站占地约 120 平方公里,由 300MW 风电机组和 50MWp 光伏组成,是华能新能源蒙西分公司所属装机容量最大的风光电站之一				
项目组人员	吴洋楠、闫育培				
现场调查人员	吴洋楠、闫育培	调查时间	2024.8.2	建设单位（用人单位）陪同人员	张鑫
现场采样、检测人员	吴洋楠、闫育培	现场采样、检测时间	2024.8.11	建设单位（用人单位）陪同人员	张鑫
现场调查、现场采样、现场检测的图像影像
